ЗАМОВНИК: СУМСЬКИЙ ДЕРЖАВНИЙ УНІВЕРСИТЕТ

ТЕХНІЧНИЙ ЗВІТ

**ТЕХНІЧНЕ ОБСТЕЖЕННЯ БУДІВЛІ МАЙСТЕРНІ-КОРПУС Т СУМСЬКОГО
ДЕРЖАВНОГО УНІВЕРСИТЕТУ**

**ЗА АДРЕСОЮ: м. СУМИ, вул. РИМСЬКОГО-КОРСАКОВА, 2 НА
ВІДПОВІДНІСТЬ ДЕРЖАВНИМ СТАНДАРТАМ, БУДІВЕЛЬНИМ НОРМАМ І
ПРАВИЛАМ ЩОДО ДОСТУПНОСТІ ДЛЯ ОСІБ З ІНВАЛІДНІСТЮ ТА ІНШИХ
МАЛОМОБІЛЬНИХ ГРУП НАСЕЛЕННЯ**

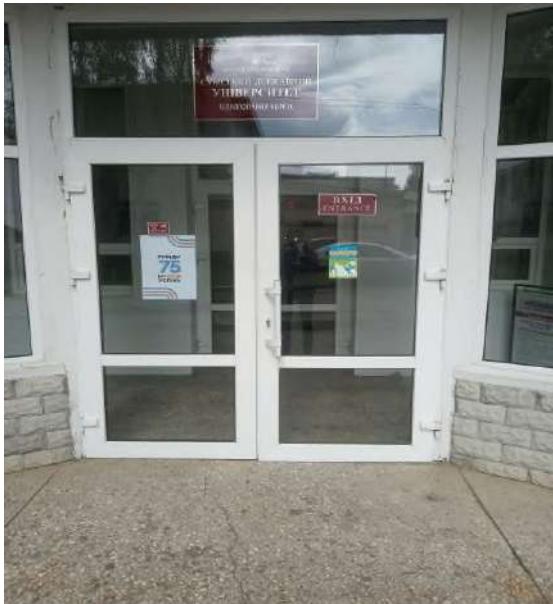
Фото 1.

Ширина вхідних дверей становить не менше 90 см. Висота порогів дверних прорізів не перевищує 2 см, що відповідає вимогам п. 6.1.4 ДБН В.2.2-40:2018.

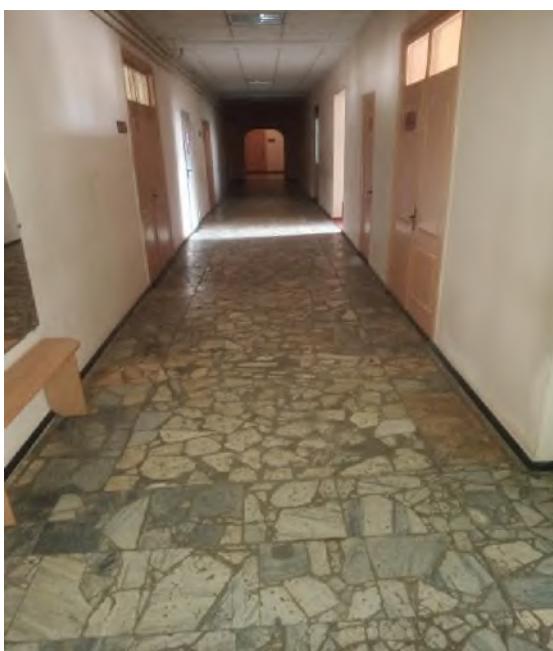
Фото 2.

Ширина коридорів в середині будівлі становить 2,45...5,40 м, що відповідає вимогам п. 6.2.4 ДБН В.2.2-40:2018.

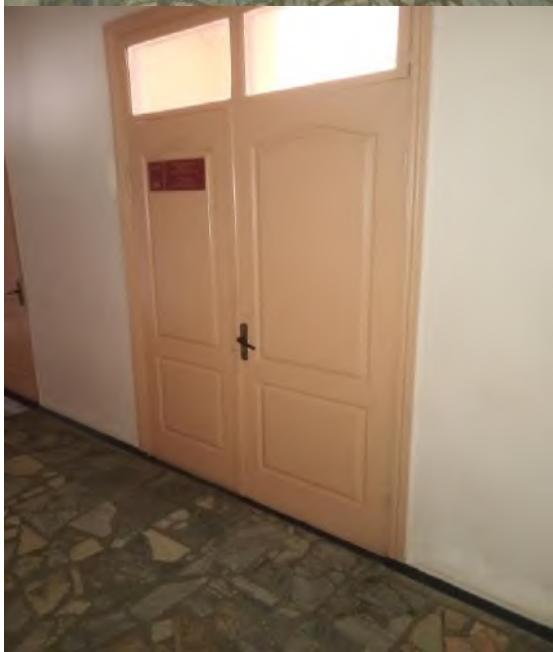
Фото 3.

Ширина дверних прорізів до кабінетів становить не менше 90 см. Висота порогів дверних прорізів не перевищує 2 см, що відповідає вимогам (п. 6.2.2 та п 6.2.6 ДБН В.2.2-40:2018).
