ЗАМОВНИК: СУМСЬКИЙ ДЕРЖАВНИЙ УНІВЕРСИТЕТ

ТЕХНІЧНИЙ ЗВІТ

ТЕХНІЧНЕ ОБСТЕЖЕННЯ БУДІВЛІ ТА ПРИМІЩЕНЬ
ГУРТОЖИТОКУ-ГОТЕЛЮ СУМСЬКОГО ДЕРЖАВНОГО УНІВЕРСИТЕТУ
ЗА АДРЕСОЮ: М. СУМИ, ВУЛ. ПРОКОФ'ЄВА, 38/2
НА ВІДПОВІДНІСТЬ ДЕРЖАВНИМ СТАНДАРТАМ, БУДІВЕЛЬНИМ НОРМАМ І ПРАВИЛАМ
ЩОДО ДОСТУПНОСТІ ДЛЯ ОСІБ З ІНВАЛІДНІСТЮ ТА ІНШИХ МАЛОМОБІЛЬНИХ ГРУП
НАСЕЛЕННЯ

ШИФР № 153-21-ТО

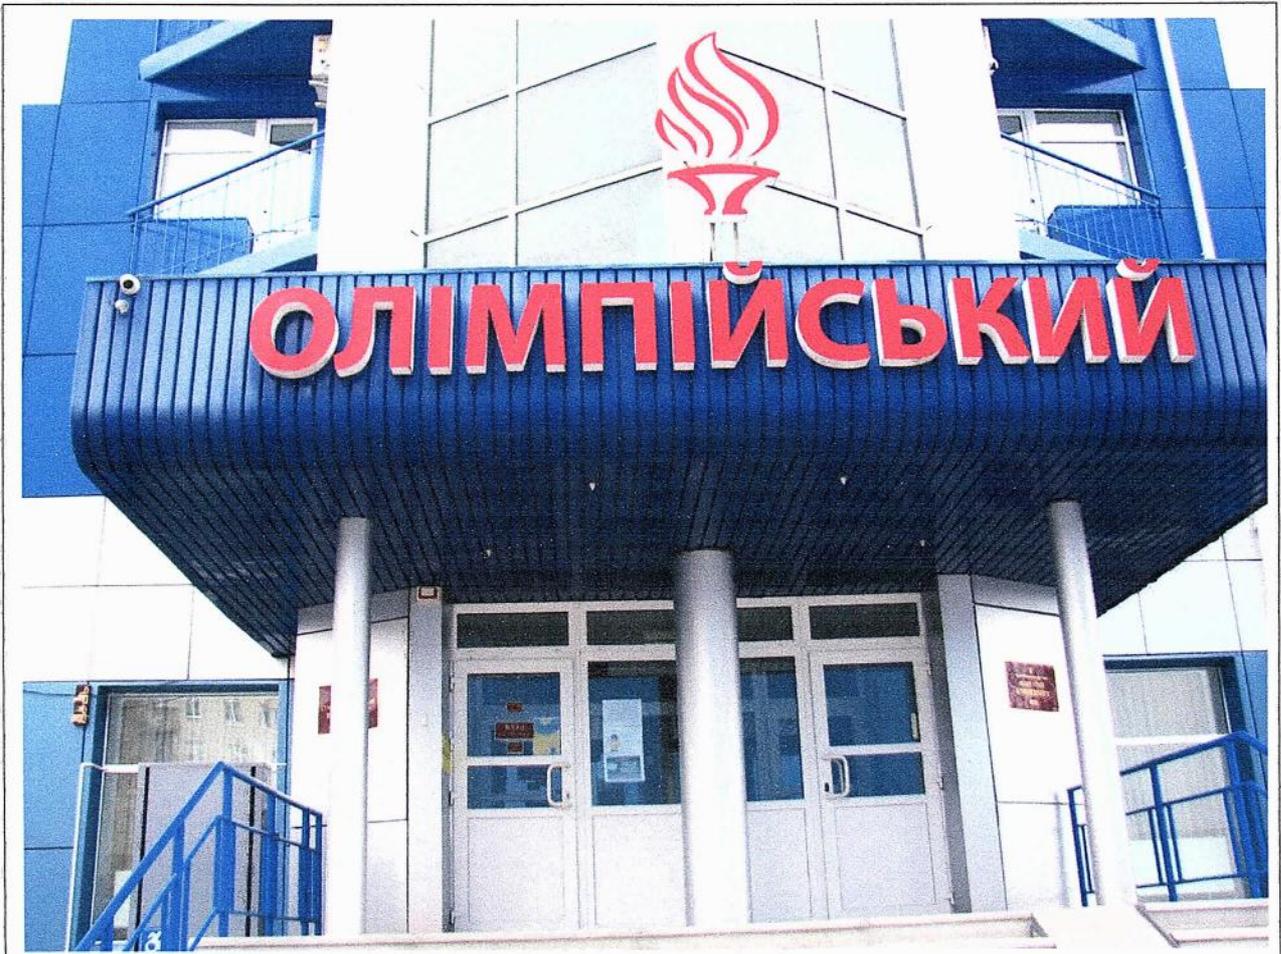
Будівля ГОТЕЛЮ, що обстежується, окреморозташована, багатоповерхова (Фото 1-2). Конструктивна схема будівлі безкаркасна з повздовжніми та поперечними несучими стінами.

- вхідна група має зовнішні сходи, ширина та висота сходинок відповідає нормам, на вході в будівлю відсутні перешкоди у вигляді обертових дверей та турнікетів, відсутні пороги та перепади висот (п. 5.1.11, п.5.2.1, п.6.1.3, п.6.1.4, п.6.1.7 [15]);

Фото 1. Вхідна група ГОТЕЛЮ.

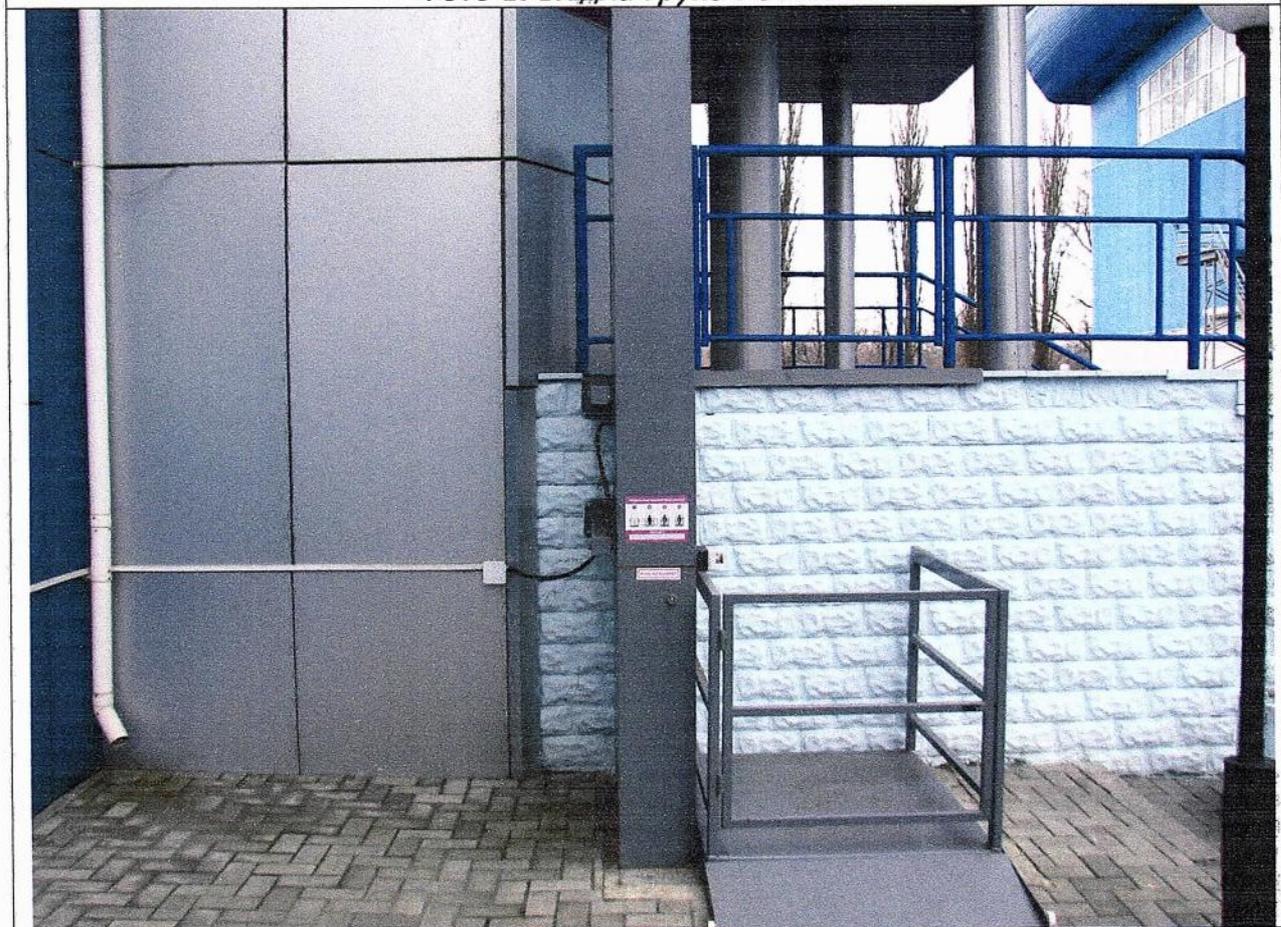
- для зручного потрапляння до ГОТЕЛЮ осіб з обмеженими фізичними можливостями в колісних кріслах біля зовнішнього сходового маршруту центральної вхідної групи встановлена підймальна платформа.

Фото 2. Вхідна група ГОТЕЛЮ. Підймальна платформа.

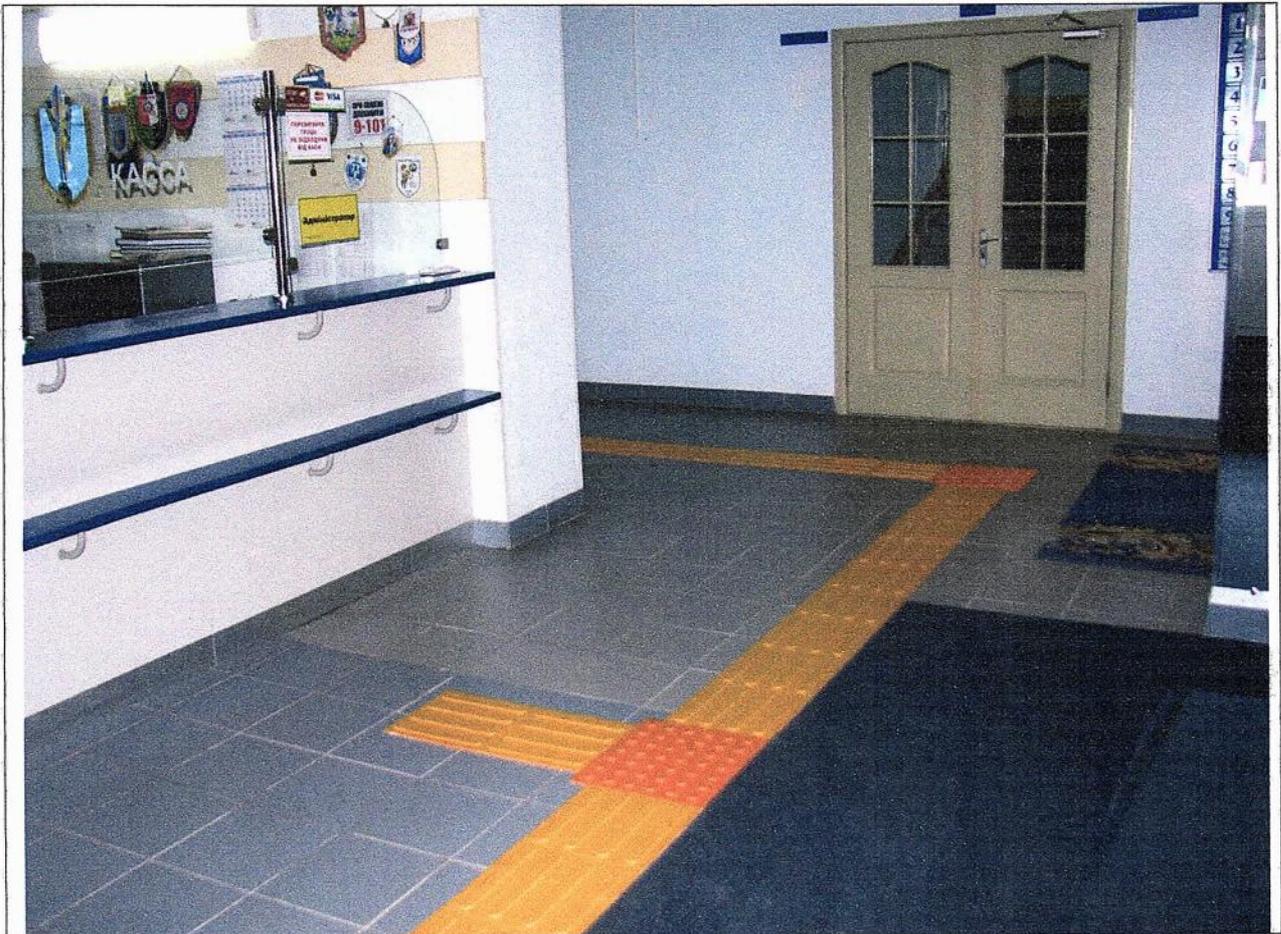
- в ГОТЕЛІ присутні тактильні інформаційні покажчики (п.8.3.1, п.8.3.5, п.11.7 [15]);
- на всіх поверххах функціонують туалети загального користування (п.11.4 [15]);

Фото 3. Шляхи переміщення в ГОТЕЛІ. Тактильні інформаційні покажчики.

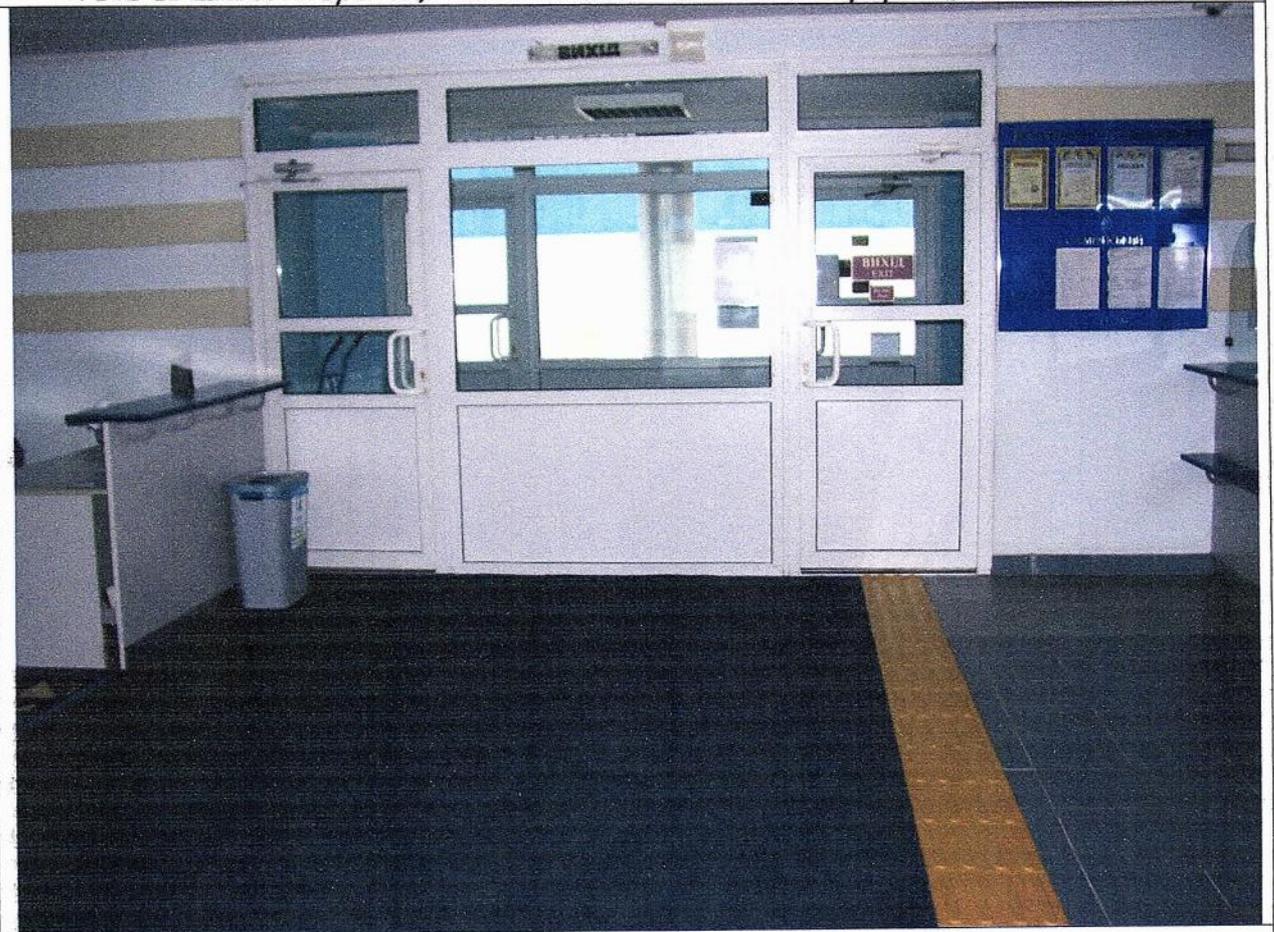
- геометричні розміри коридорів, проходів, холів всередині будівлі дозволяють безперешкодно та безпечно рухатись до приміщень, зон і місць обслуговування всередині будівлі ГОТЕЛЮ (п. 6.2.1, п.6.2.2, п.6.2.3, п.6.2.4, п.6.2.6 [15]);

Фото 4. Внутрішній простір будівлі ГОТЕЛЮ.

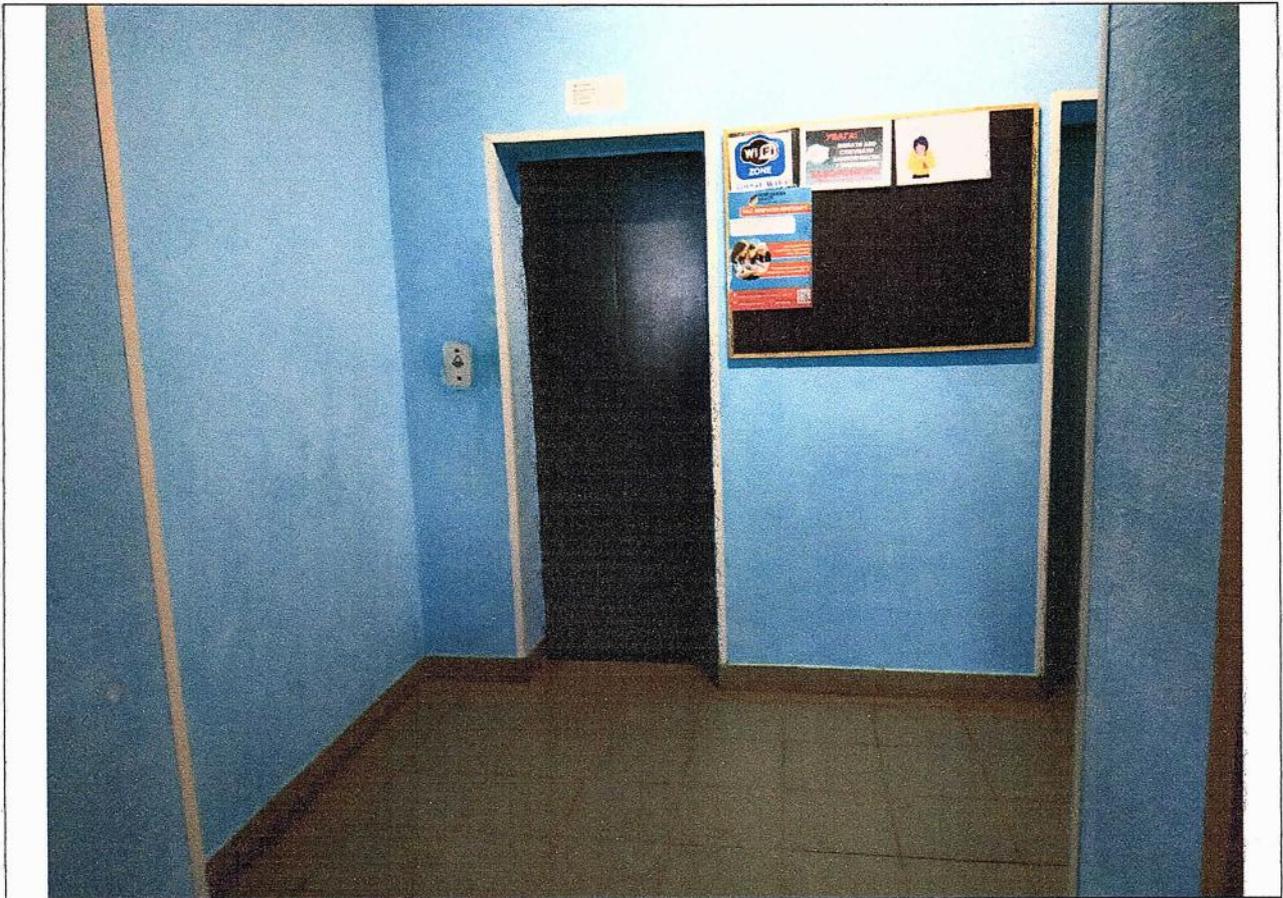
- геометричні розміри кабіни ліфта відповідають нормам (п.6.3.3.2 [15]);
- в ГОТЕЛІ забезпечені умови отримання інформації, своєчасного орієнтування й однозначного упізнання об'єктів і місць відвідування, можливість одержання інформації про види послуг, що надаються, розміщення і призначення функціональних елементів, розташування шляхів евакуації (п.6.4.1, п.6.4.2, п.6.4.3 [15]);

Фото 5. Внутрішній простір будівлі ГОТЕЛЮ. Хол біля ліфтів.

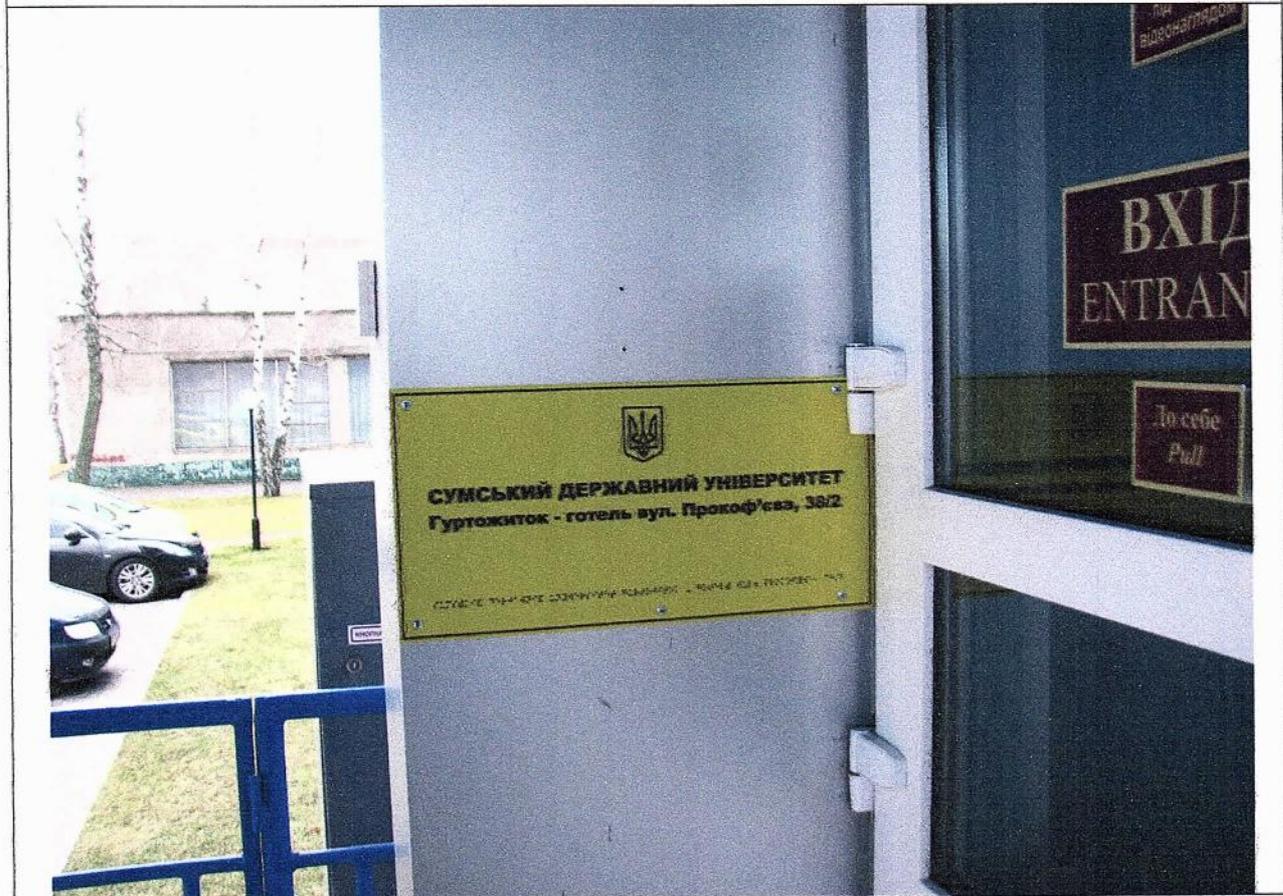
Фото 6. Тактильні інформаційні покажчики на вході в ГОТЕЛЬ.

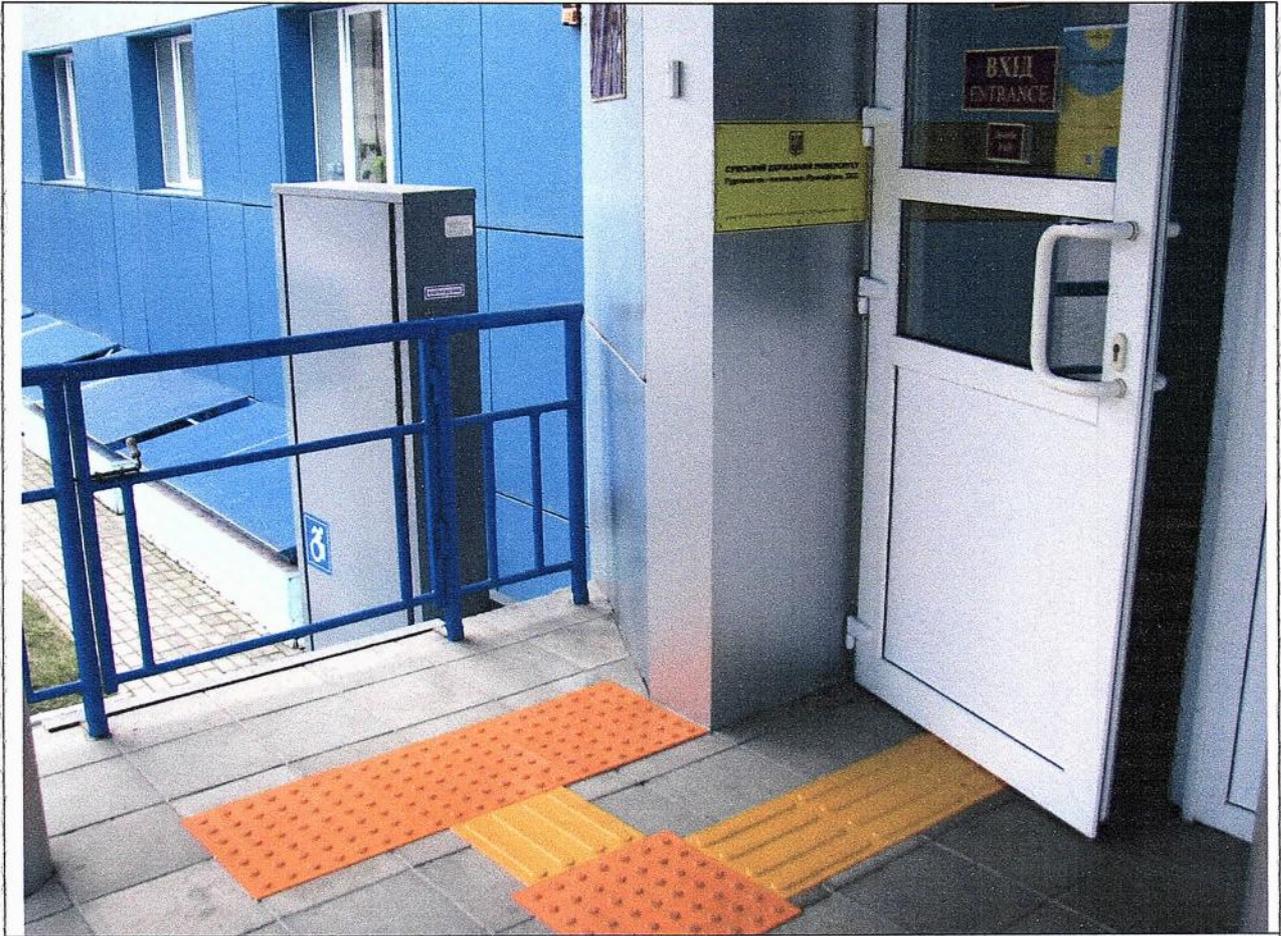
Фото 7. Тактильні інформаційні покажчики на вході в ГОТЕЛЬ.

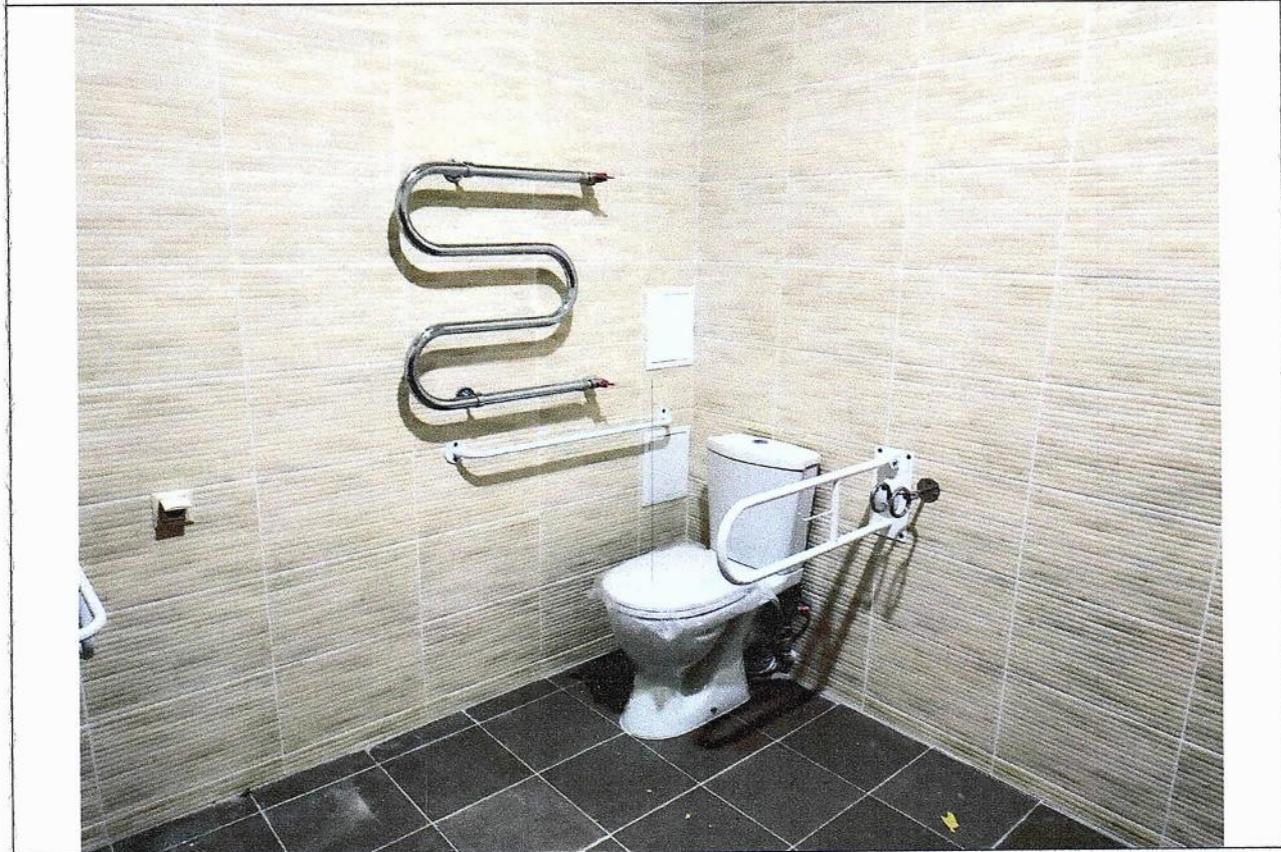
- в будівлі на першому поверху передбачено туалет загального користування, з можливістю заїзду і маневрування в ній осіб з інвалідністю, які пересуваються кріслом колісним (п. 11.5, п.11.6 [15]);

Фото 8. Туалет для осіб з інвалідністю.
