ТЕХНІЧНИЙ ЗВІТ

ТЕХНІЧНЕ ОБСТЕЖЕННЯ БУДІВЛІ ТА ПРИМІЩЕНЬ
АНАТОМІЧНОГО КОРПУСУ СУМСЬКОГО ДЕРЖАВНОГО УНІВЕРСИТЕТУ
ЗА АДРЕСОЮ: М. СУМИ, ВУЛ. САНАТОРНА, 31

НА ВІДПОВІДНІСТЬ ДЕРЖАВНИМ СТАНДАРТАМ, БУДІВЕЛЬНИМ НОРМАМ І ПРАВИЛАМ
ЩОДО ДОСТУПНОСТІ ДЛЯ ОСІБ З ІНВАЛІДНІСТЮ ТА ІНШИХ МАЛОМОБІЛЬНИХ ГРУП
НАСЕЛЕННЯ

ШИФР № 151-21-TO

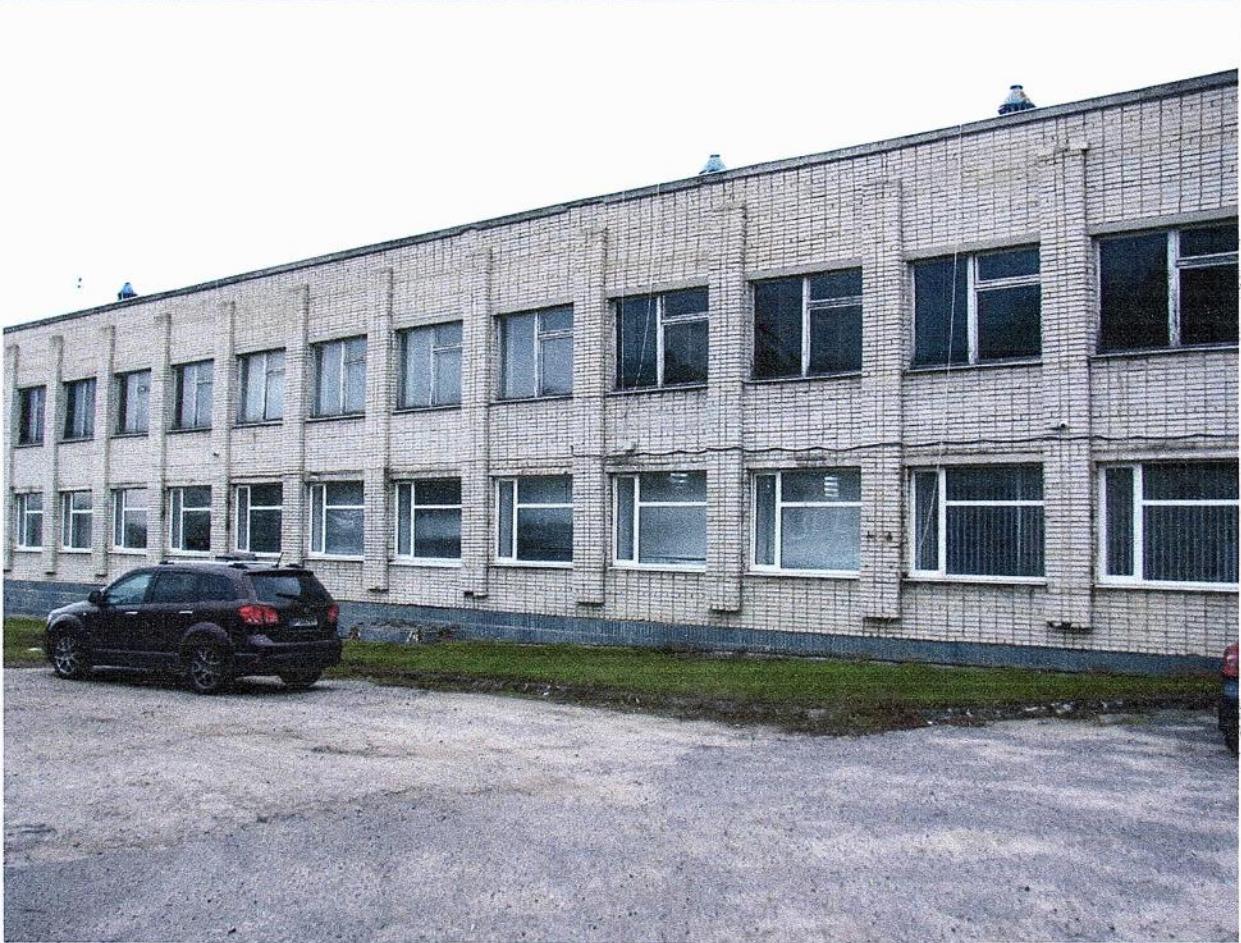
Фото 1. Фасад будівлі КОРПУСУ.

Будівля КОРПУСУ, що обстежується, зблокована з Блоком теоретичних занять, корпус №1, має два поверхи (Фото 1-2). Конструктивна схема будівлі безкаркасна з повздовжніми та поперечними несучими стінами.

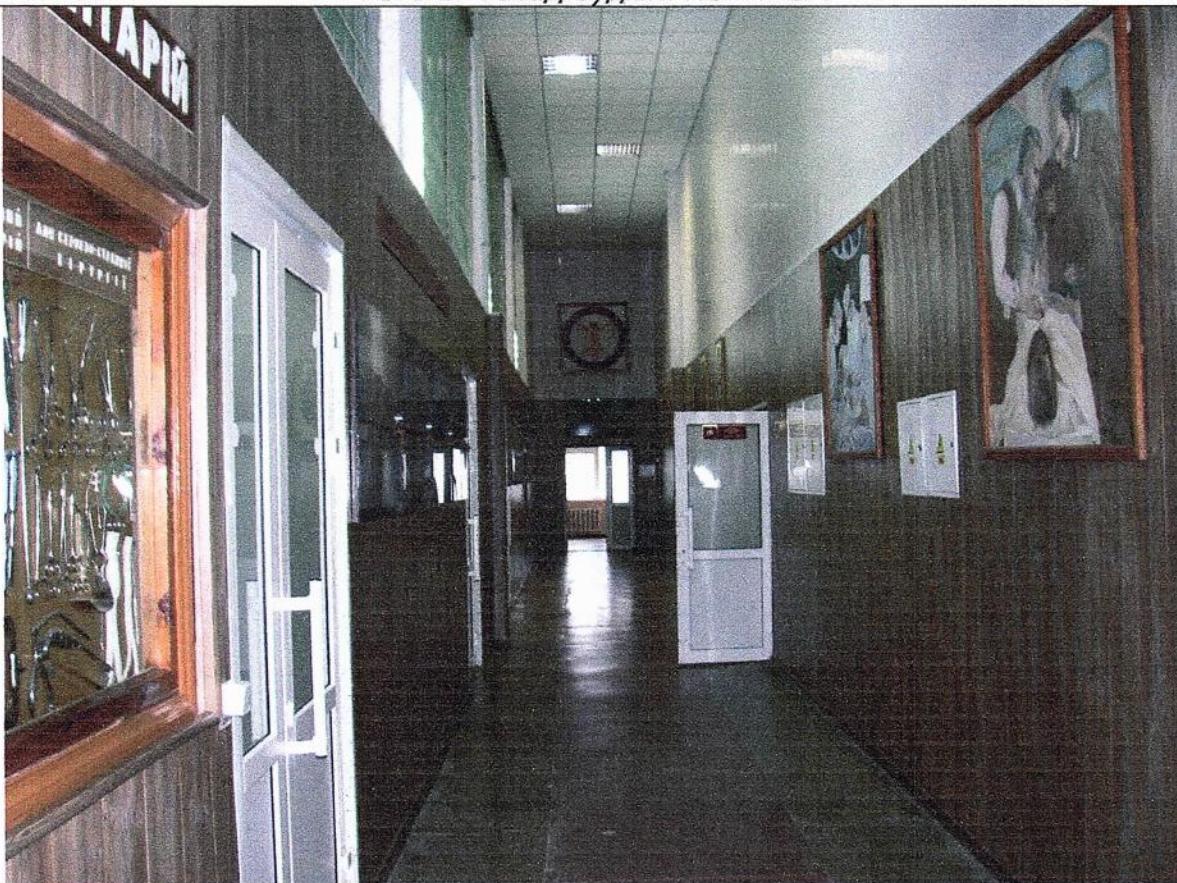
Фото 2. Внутрішній простір будівлі КОРПУСУ.
